# APPENDIX A

## Timisoara Case Study

The seismic assessment procedure was performed for the structure named as Reabilitarea Building which is located in Timisoara Romania, by using the P25 method described above.

Bina Adı: REABILITAREA SI MANSARDAREA CENTRULUI

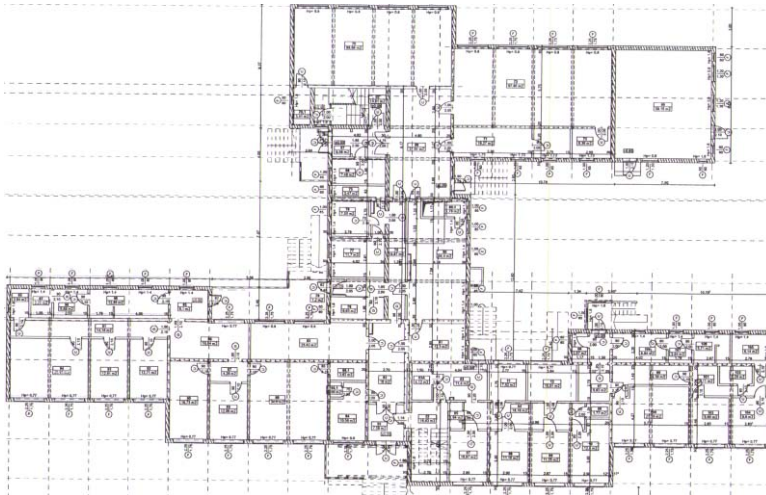
Figure 1. Floor plan of Reabilitarea Building in Timisoara

Reabilitarea Building is a 2-story RC infill panel structure with non-symmetrical around both y- axis and x-axis. (Fig. 1). The building were located in the moderate seismic region (i.e., effective PGA is equal to 0.20 g). Since the geotechnical information could not be obtained, the evaluations are performed for the both good and bad soil conditions.
